**SAKARYA NEHRİ'NİN ARIFIYE-BOĞAZKÖY ARASINDAKİ TAŞKIN OVASININ  
GELİŞİMİ VE DEĞİŞİMİNİN COĞRAFİ BİLGİ SİSTEMLERİ VE UZAKTAN  
ALGILAMA YÖNTEMLERİ İLE İNCELENMESİ**

**YÜKSEK LİSANS TEZİ**

**Hilal OKUR ERTURAÇ**

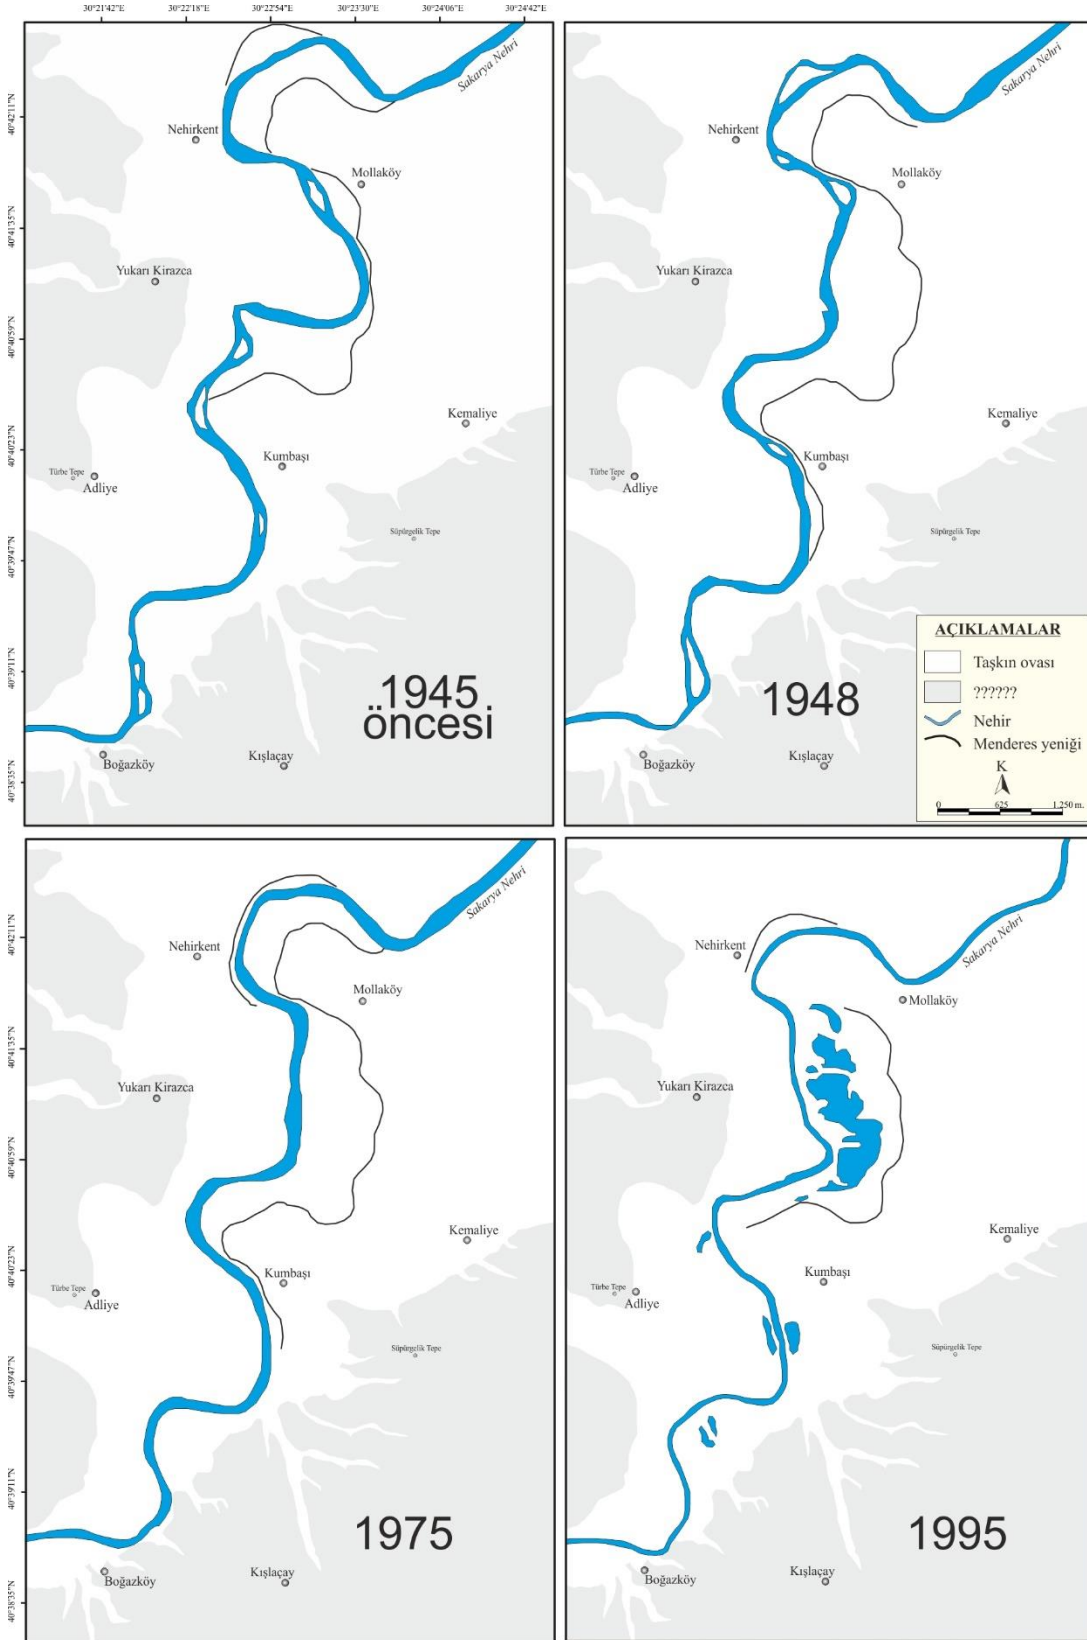
**Şekil 18:** Sakarya Nehri'nin Arifiye- Boğazköy arasında kalan vadideki son yüzyılda kullandığı yataklar (Doğan, 2004).

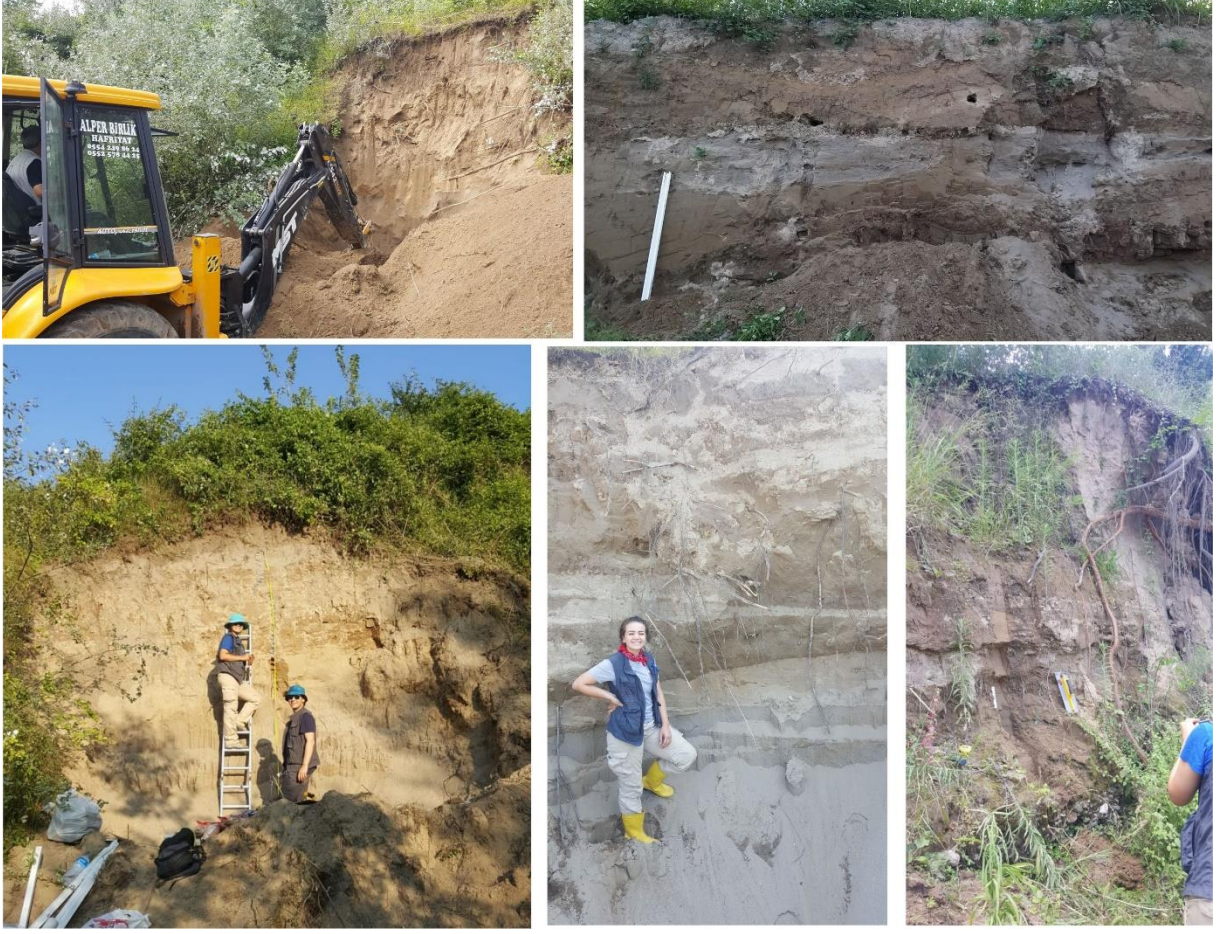
Akarsu taraçaları kesitleri alandaki yoğun kum madenciliği çalışmaları sebebiyle çok sayıda açık kesit sunmaktadır. Ayrıntılı incelenen kesitlerin (A-B-C kesitleri) ortak özelliği, kabaca hepsinin kum ocağı faaliyeti sırasında işletme sınırlarını oluşturmasıdır. Çalışılan kesitlerin yığma olmadığından emin olduktan sonra gereken kesitler traktör kepçe yardımıyla temizlenmiştir. Kalınlık ölçümü yapılmış, arazide ölçekli olarak fotoğraflanmıştır (Şekil 21).

Şekil 21: Kesitlerin temizlenmesi ve ölçülmesi çalışmaları.

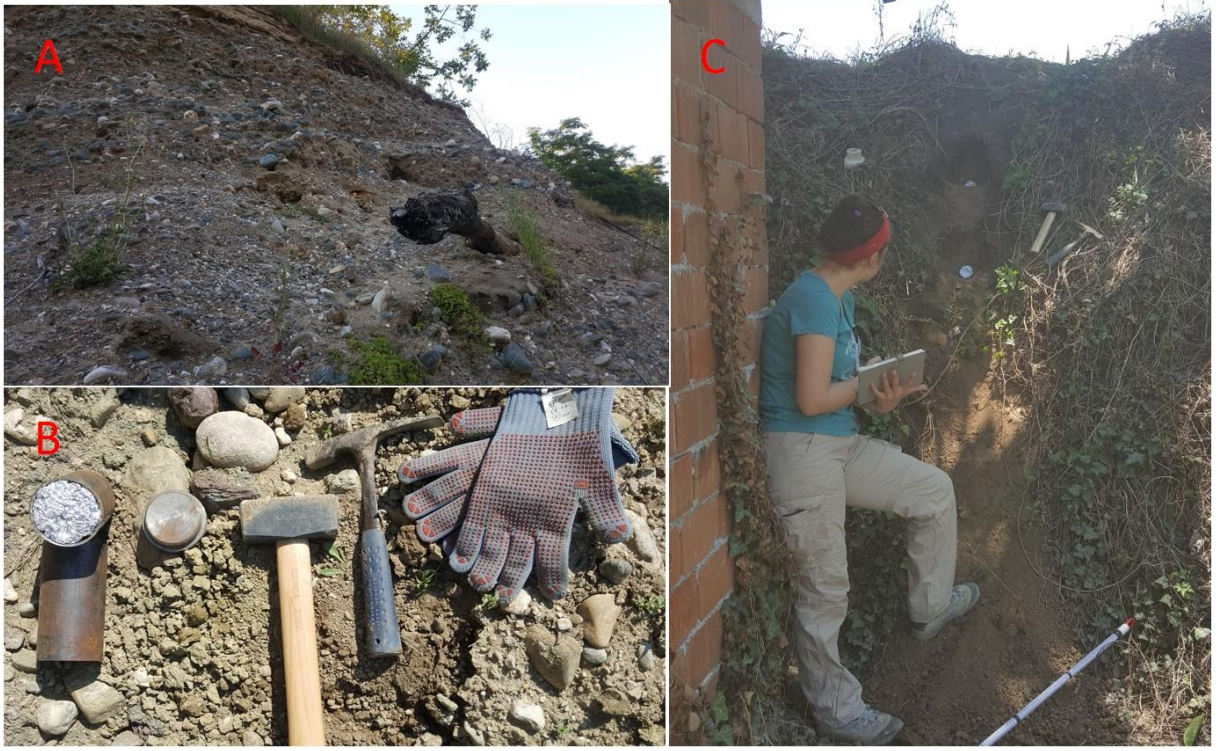
Kullanılan materyalin ışık geçirmez olması oldukça önemlidir. Bu sebeple bu çalışmada örnekleme amacıyla 7.5 cm çapında siyah PVC ve çelik boru kullanılmıştır. Boru uzunluğu çökelin tane boyu özelliğine göre 10-20 cm arasında değişiklik göstermektedir. Kesit temizlendikten sonra borular belirlenen fasiyese düz bir biçimde balyoz ve plastik tıpa yardımıyla çakılır. Örneklerin ışık izolasyonu alüminyum folyo, siyah bant ve siyah poşet yardımıyla sağlanır. Örnekleme sırasında ölçekli kesit çizimleri ve örneğin yüzeyden derinlik bilgilerinin derlenmesi de gerçekleştirilmiştir (Şekil 22).

**Şekil 22:** A. 14C yöntemi ile yaşlandırılan yatak yükü içerisindeki ağaç kütüğü, B. Lüminesans örnekleme araçları, C. OSL Örnekleme sürecinde ölçekli kesit çizimi.

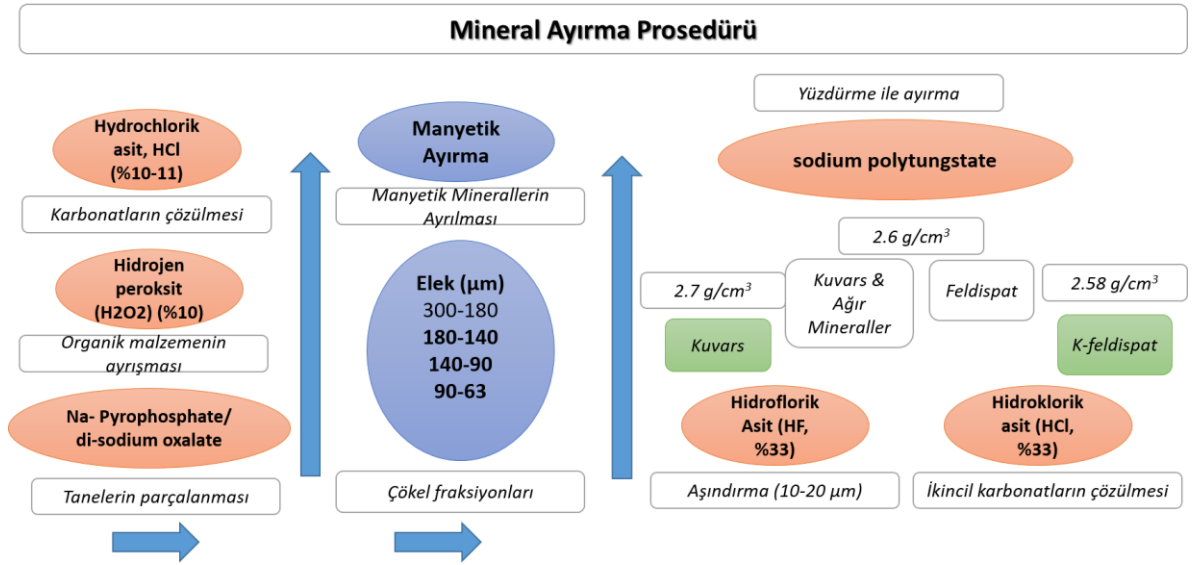
Şekil 24: Basitleştirilmiş mineral ayırma prosedür ve aşamaları.

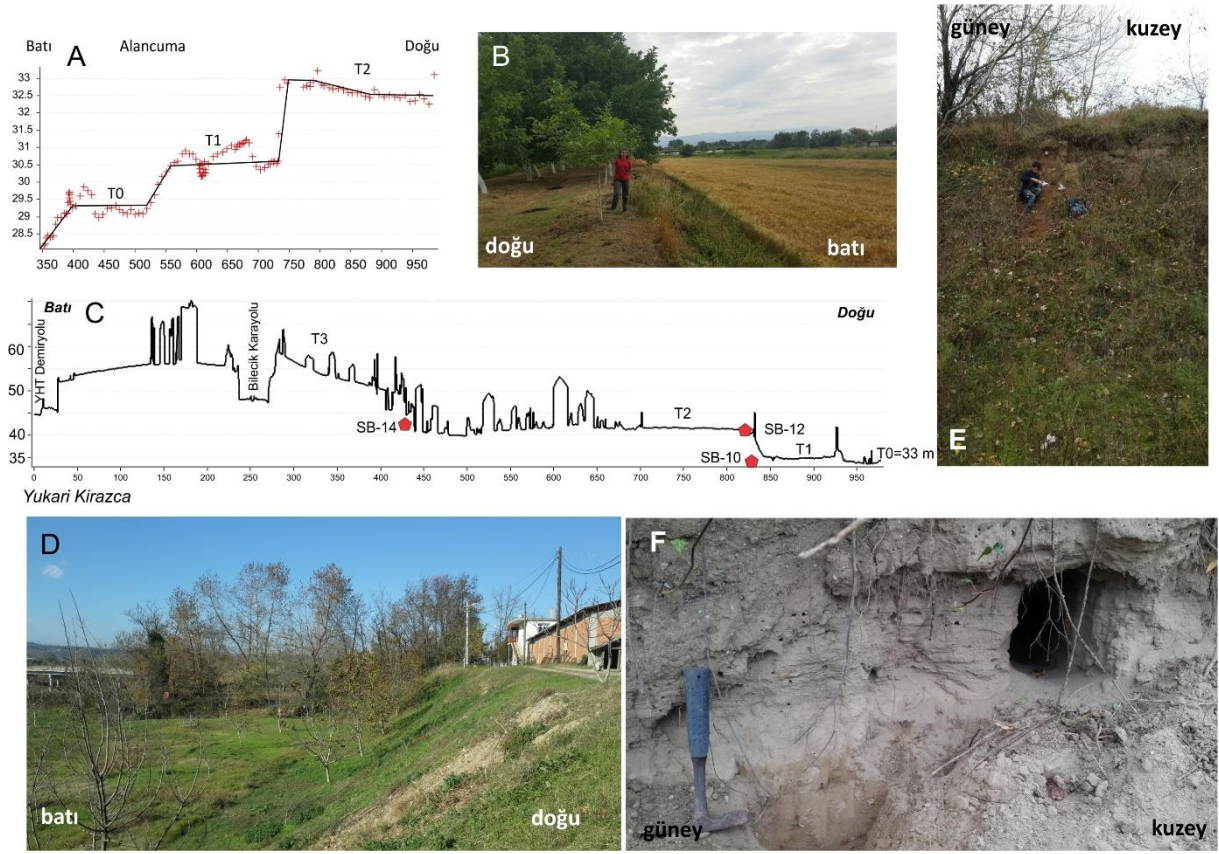
**Şekil 26:** T2 seviyesine yönelik rtk-GPS profilleri ve saha görünümü A. Alancuma' mahallesi yakınlarında (SB-31) T1 seviyesinden +2.5 m yukarıda duran A ve B leve yapısı gösteren T2 seviyesi. C Rtk-GPS+IHA DEM profili boyunca Kirazca taraça basamaklanması, T2 seviyesi güncel taşkın ovasından +10 m yukarıda yer almaktadır. D. Kumbaşı mahallesi T2 taraça düzlüğüne kurulmuştur. E: Kirazca SB-12 T2 kesiti ( c-d örnekleri), F: SB-12 kesiti tabanında kum-ince çakıl bar çökelleri.

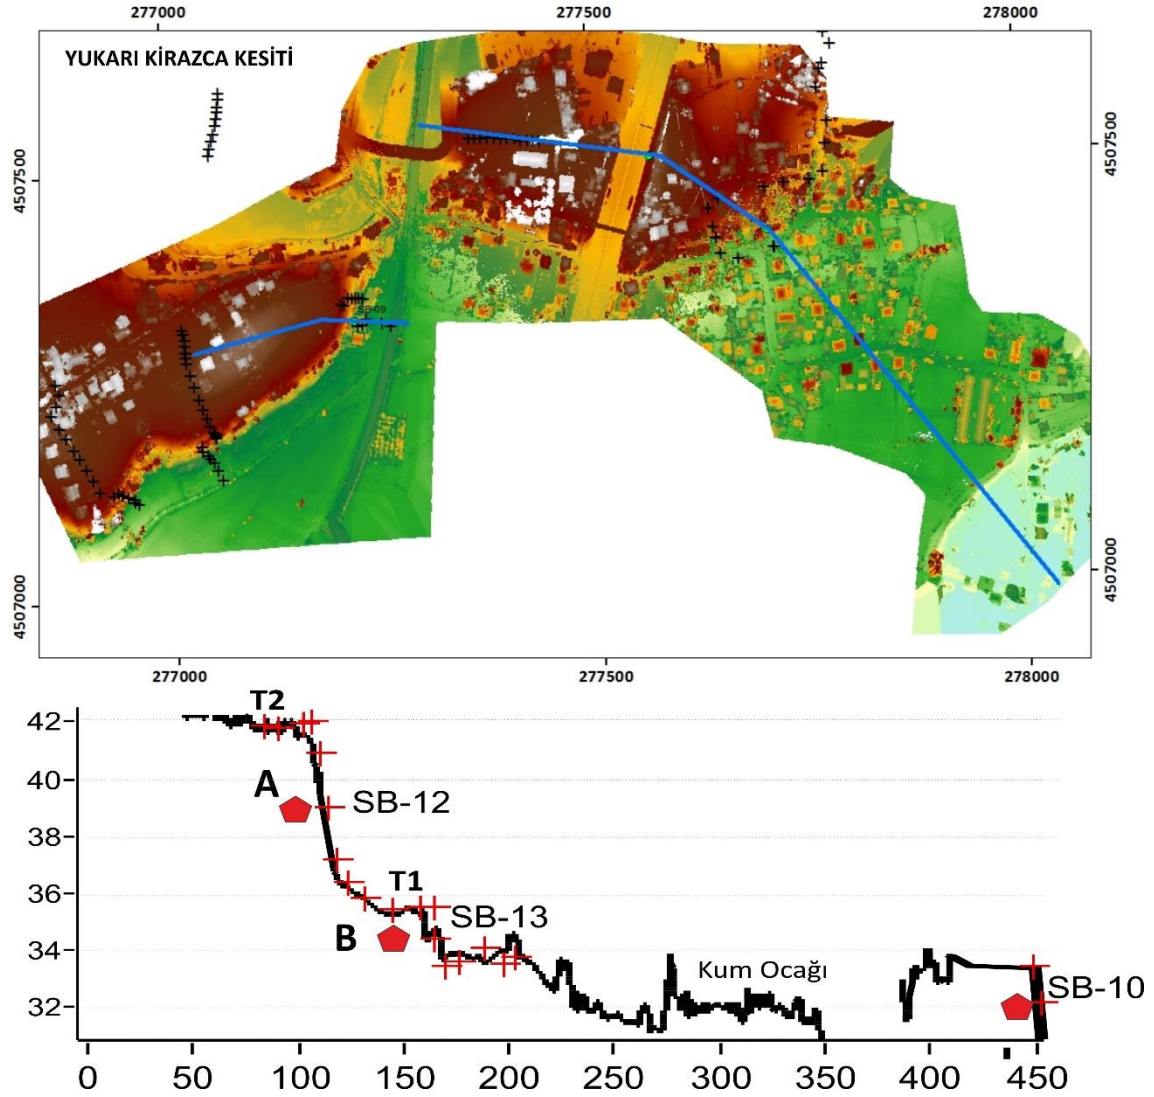
**Şekil 27:** Yukarı Kirazca Köyü taraça sistematığı. Fotogrametri ile üretilmiş yüksek çözünürlüklü sayısal arazi modeli üzerinde taraça profilleri ve gözlem/örnek konumları. Taraça sistematığının T2-T1 ve T0 seviyelerinin ilişkisi ve SB-12, SB-13 ve SB-10 örnek konumları. A-T2, B-T1 taraçası ayrıntılı fasiyes tanımlaması için kullanılan kesitlerdir.

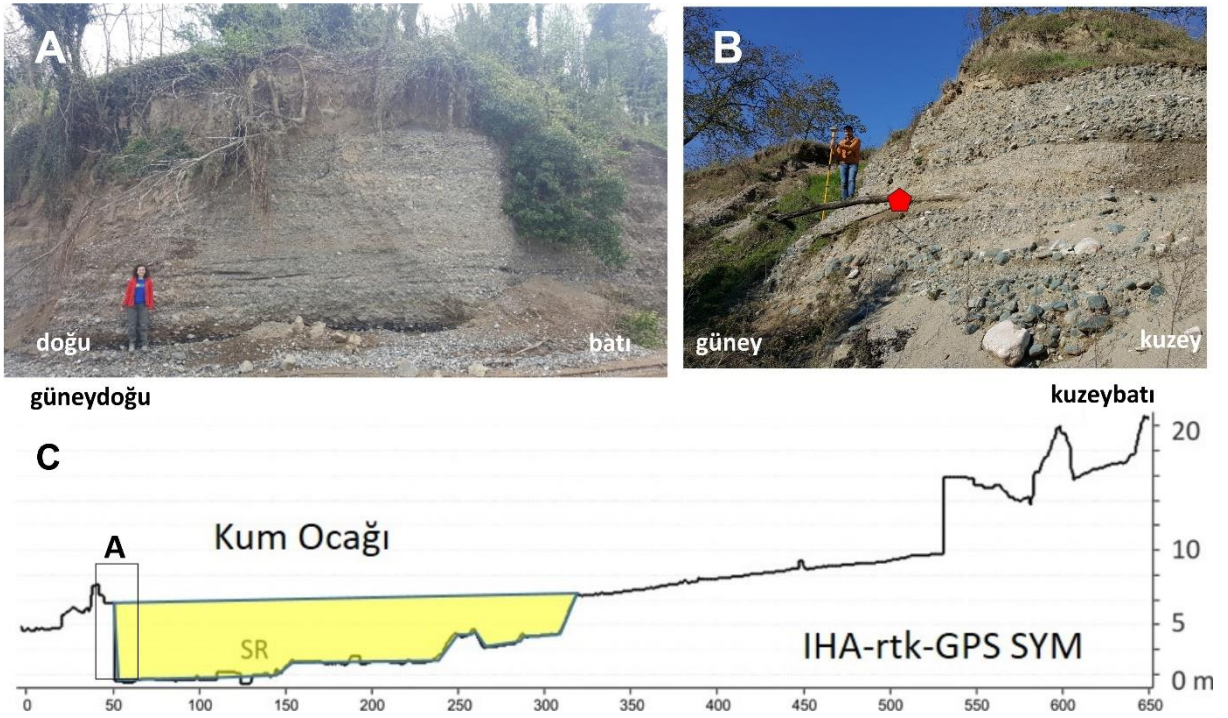
**Şekil 29:** T0 taraçasına ait kesitler A. Boğazköy Kum ocağı içerisinde kanal deposu ve üzerine gelen siltli-ince kumlu taşkın ovası fasiyesi (SB-26) . B. Boğazköy HES yakınlarında (SB-25 kanal deposu içerisinde bir ağaç fosilinin konumu (kırmızı beşgen) aynı zamanda SB-25C14 radyokarbon örneğinin yerini göstermektedir. C. Rtk-GPS ile yersel düzeltmesi yapılmış IHA-fotogrametrik sayısal yükseklik modelinden kesit, taraça geometrisi ve kum ocağı kesitinin konumunu göstermektedir.

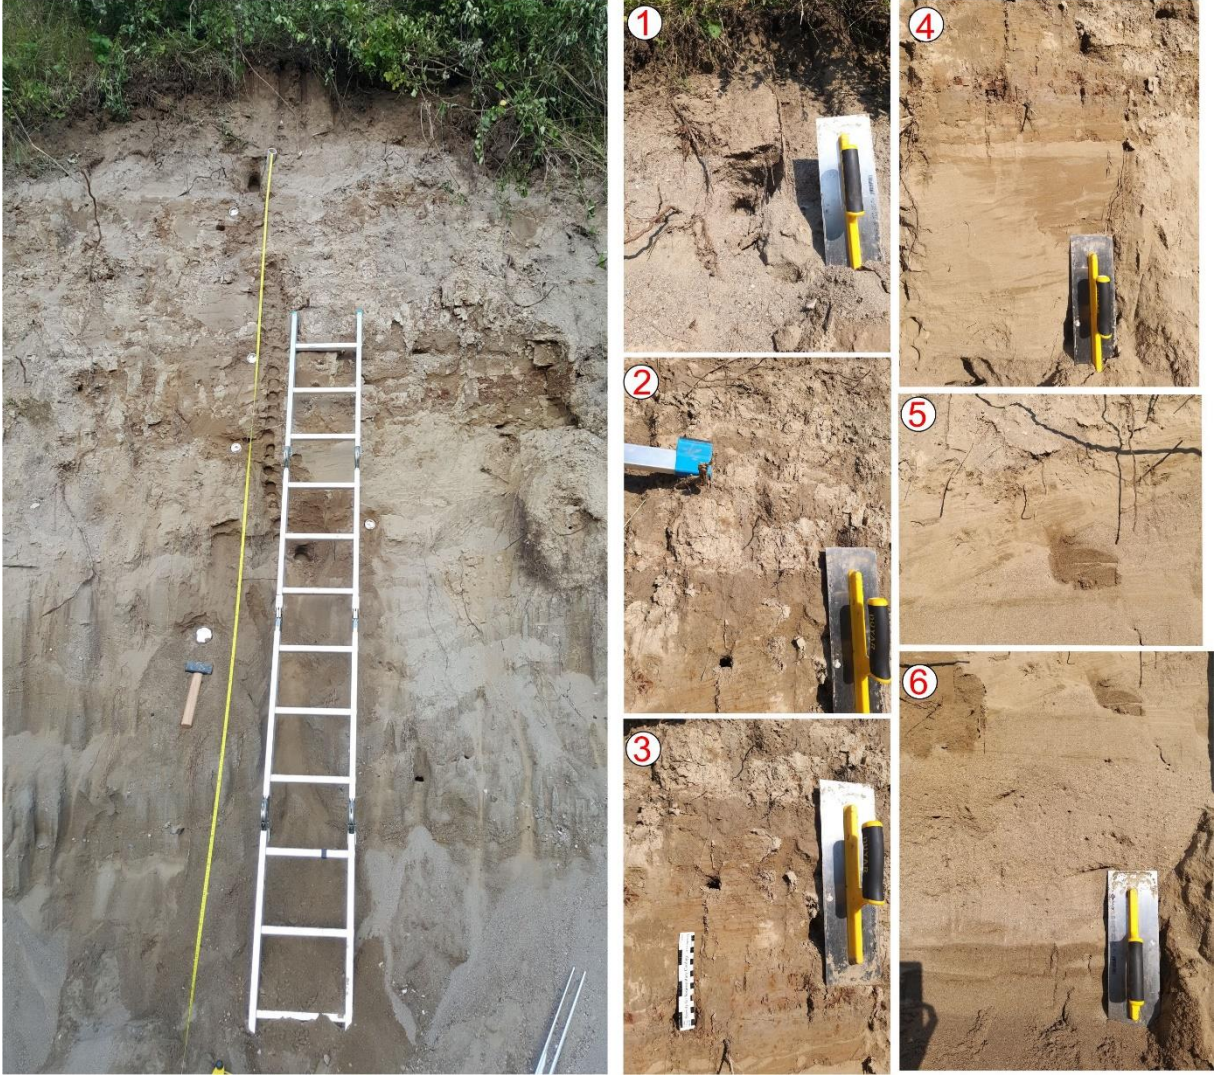
**Şekil 34:** Yukarı Kirazca Mahallesi yakınlarındaki A kesiti, T2 taraça basamağında yer alır. 1 den 6'ya kesit tavanından tabanına belirgin fasiyes değişimlerinin görünümü.

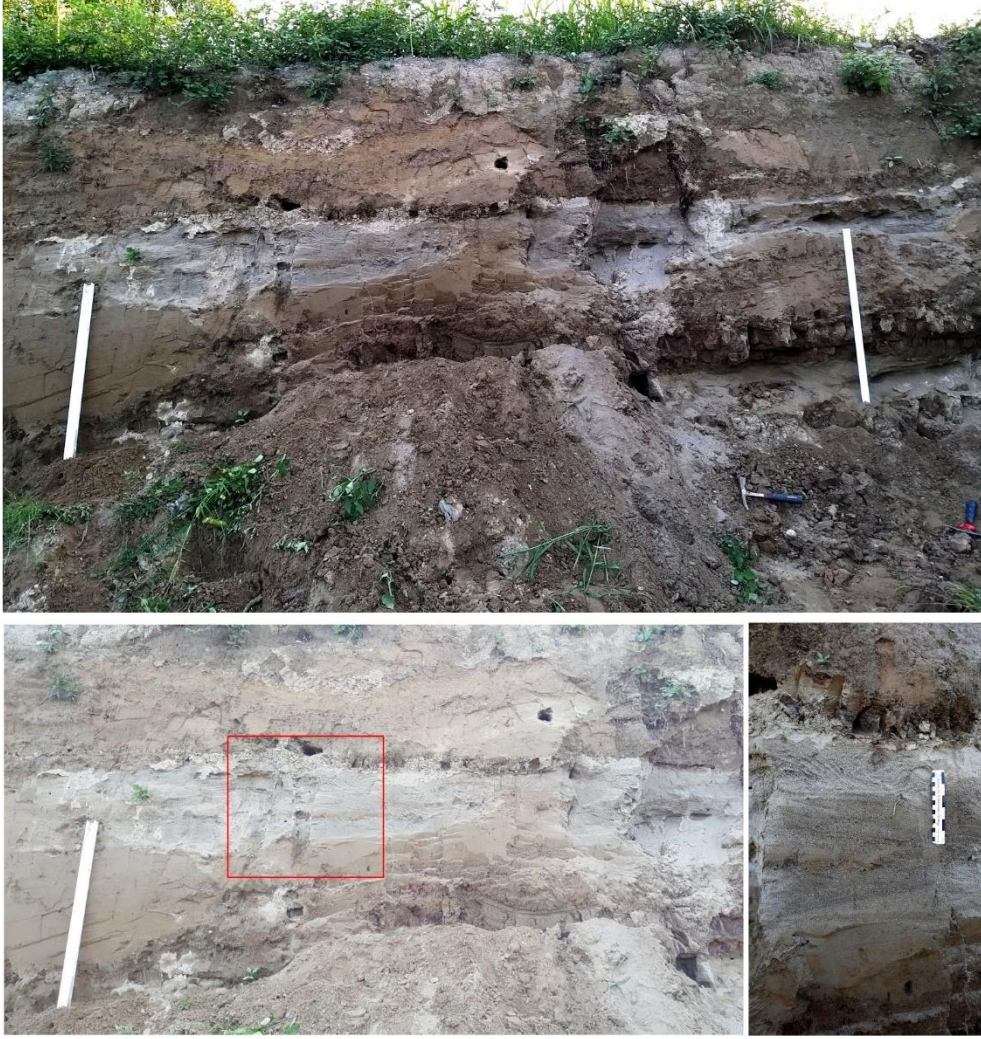
**Şekil 35:** Yukarı Kirazca Mahallesi yakınlarındaki B kesiti, T1 taraça basamağında yer alır. Kırmızı çerçeve, kanal yapısı içerisindeki yumuşak çökel deformasyonunu göstermektedir.

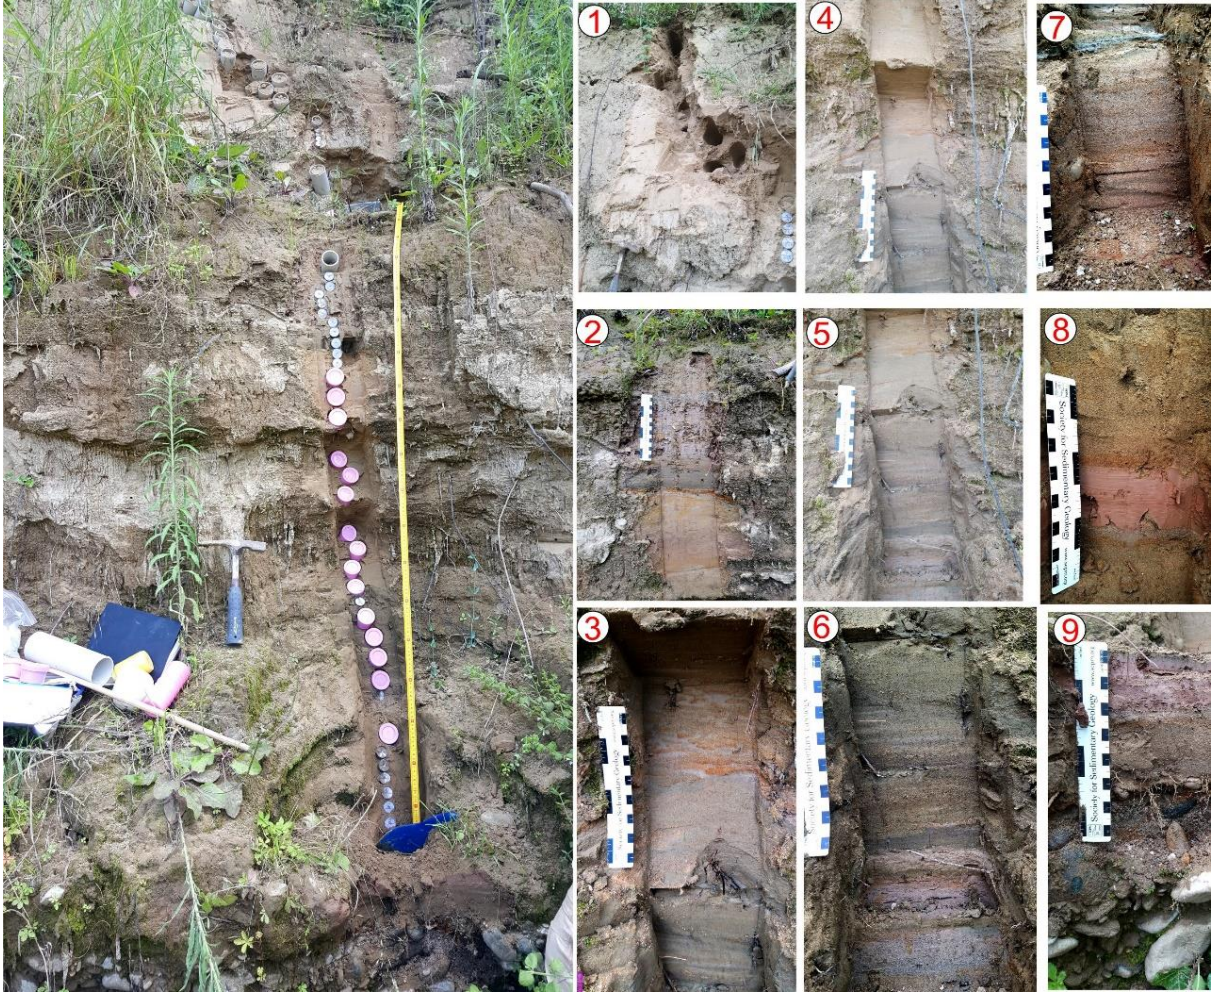
**Şekil 36:** C kesiti güncel taşkın ovasında yer alır. 1'den 9'a kesit tavanından tabanına belirgin fasiyes değişimlerinin görünümü.

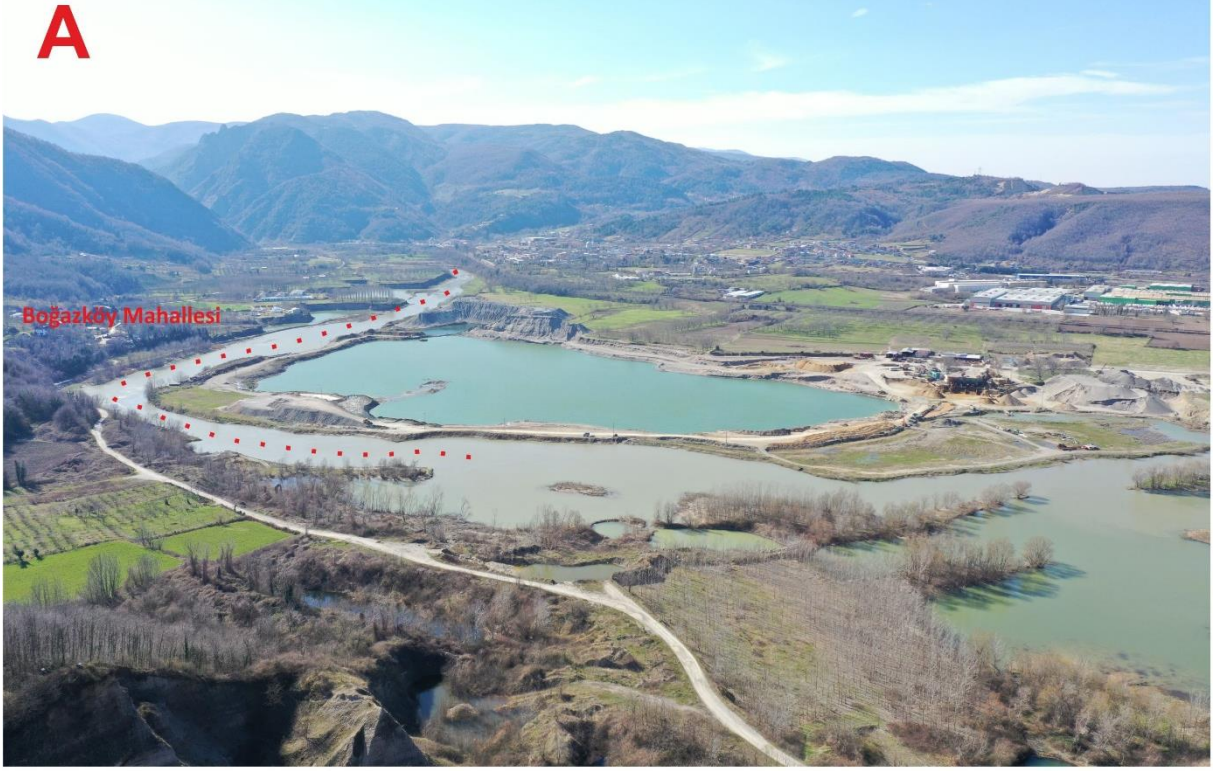
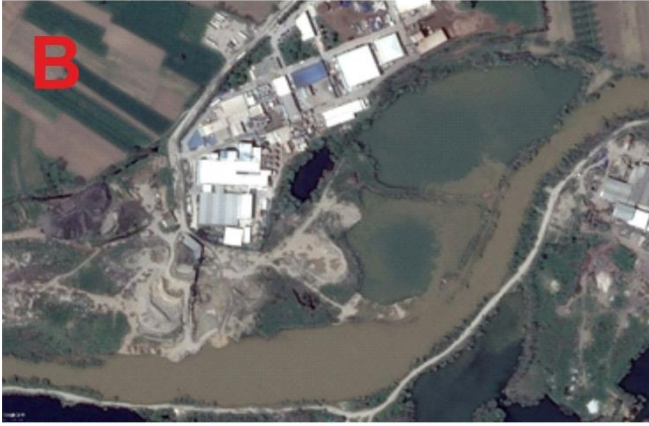
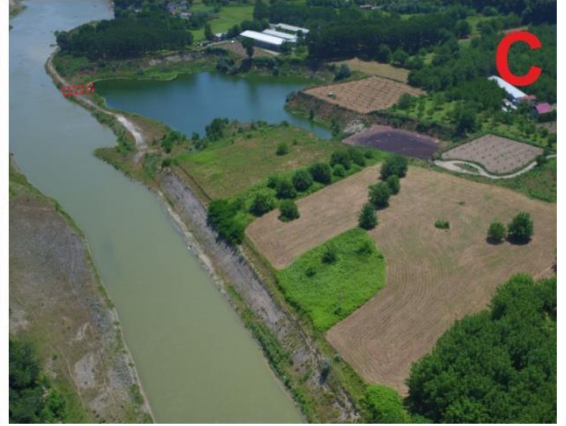
**Şekil 50:** A. Boğazköy’de göletler ile birleştirilen nehir kanalı. B. Artan debi değerleri ile göletlerin asılı çökelleri kapanması. C. Nehir ile gölet alanları arasında açılan kanal görünümü.

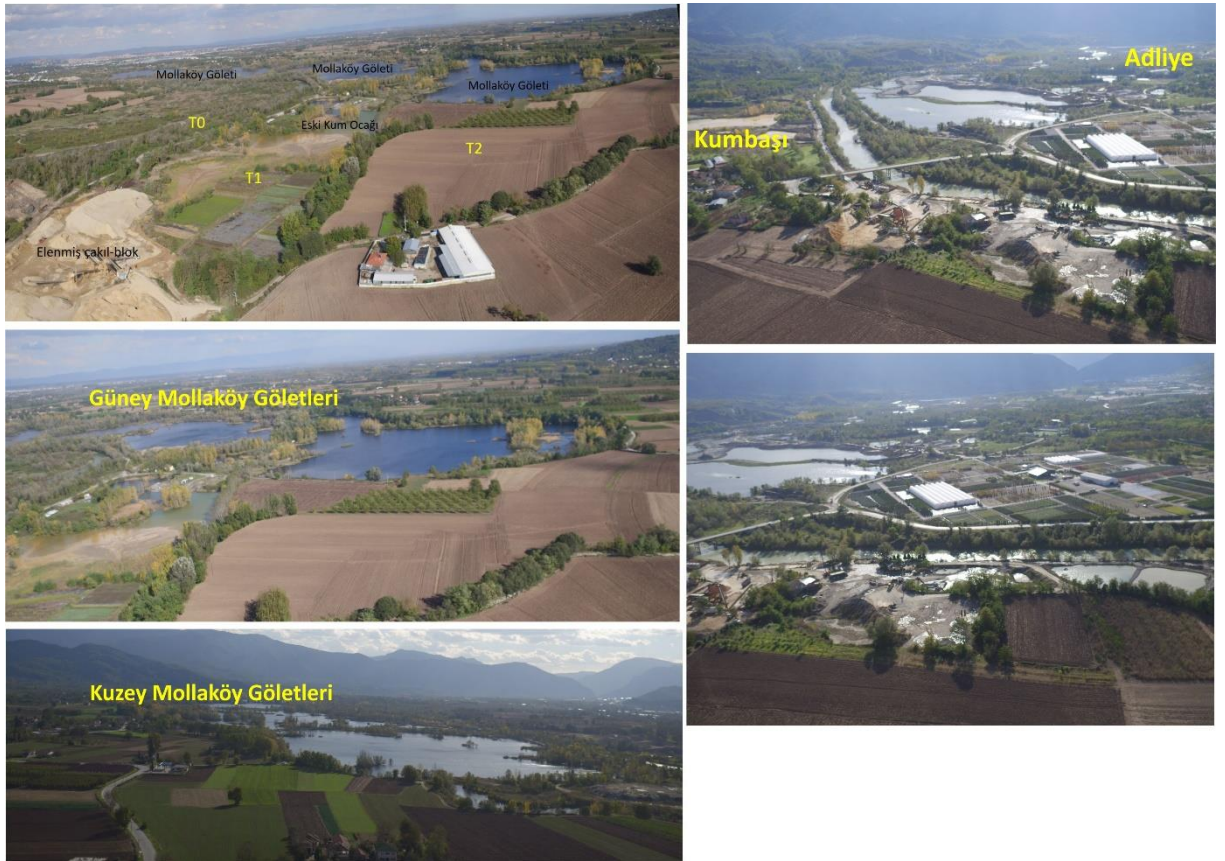
Şekil 52: Mollaköy ve Adliye-Kumbaşı kum ocakları ve göletlerinin görünümü.

Mollaköy Göletlerinde diğer işletmelere kıyasla nehir ile olağan bağlantısı dışında bağlantı sağlanmamıştır. Alanda kum kapanı çalışma mantığı ile değil mevcut rezervin işletilmesi mantığı ile çalışılmıştır.

Ongun-Sevindik, vd., (2014), Kuzey Mollaköy göletleri 3,5 ve 8,15 m gibi değişken derinlik değerlerine sahip olduğunu ortaya koymuştur.

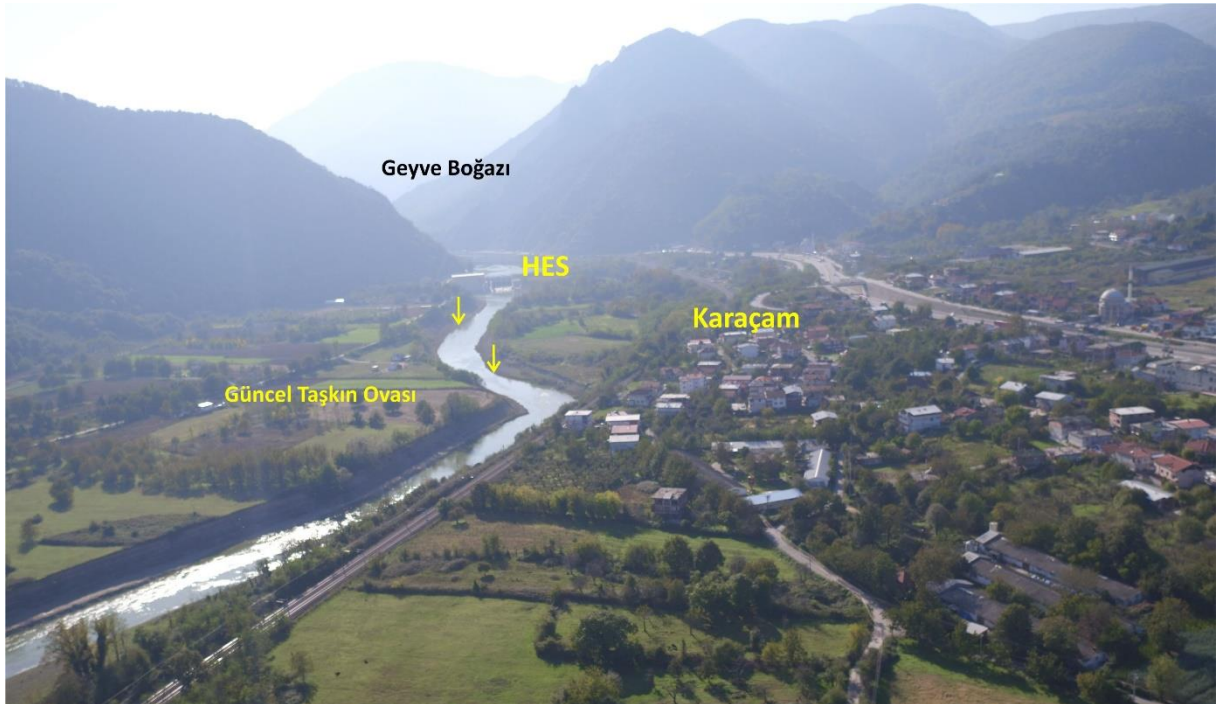
**Şekil 54:** Geyve Boğazi çıkışında yer alan Doğançay-2 Hidroelektrik Enerji Santrali. Sarı oklar HES çalışmaları sebebiyle yapılan kanal düzenlemeleri kapsamında Sakarya Nehri'nde gözlenen kot düşümünü göstermektedir. Yaklaşık 5 metre olan düşüm sebebiyle güncel taşkın ovası nehirten yukarıda yer almaktadır.
