**SAKARYA İLİ İÇME SUYU ŞEBEKESİNİN
SU KALİTESİNİN ARAŞTIRILMASI**

YÜKSEK LİSANS TEZİ

Enstitü Anabilim Dalı : ÇEVRE MÜHENDİSLİĞİ

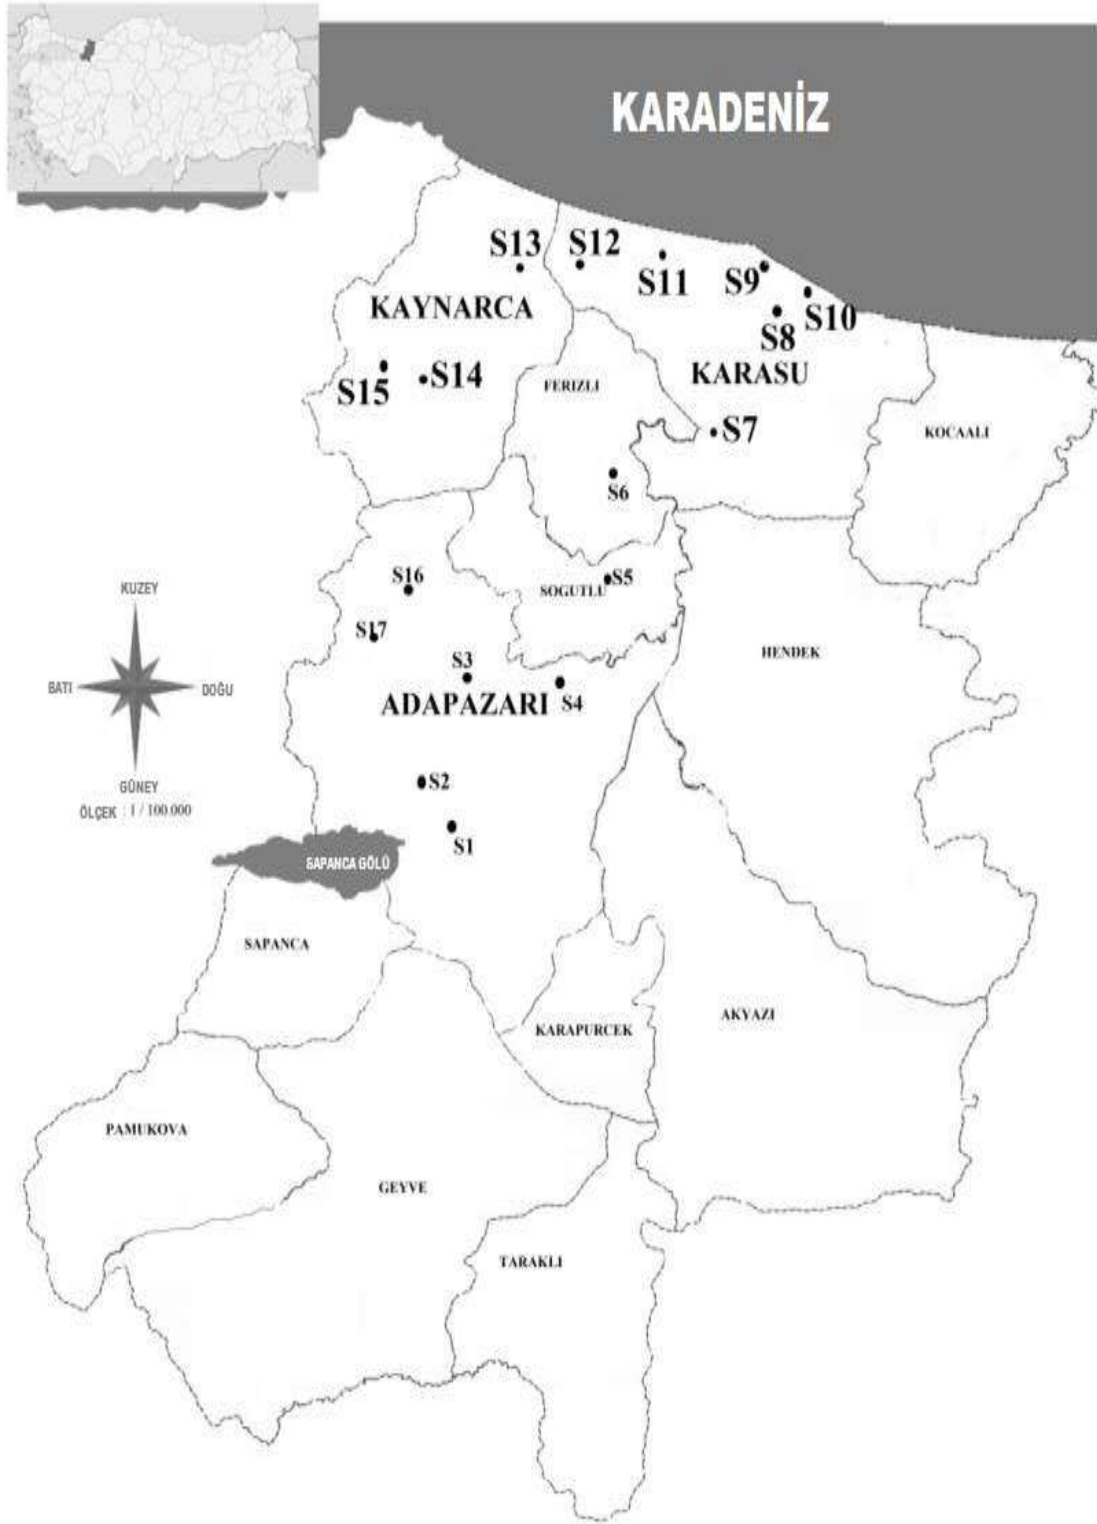
Şekil 4.1. Sakarya ili numune alma istasyonları

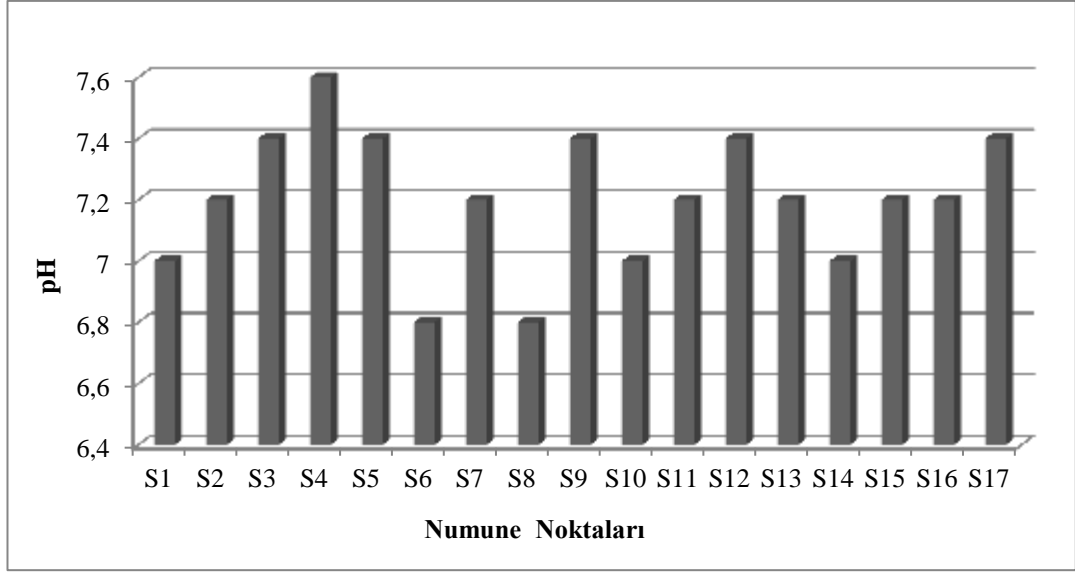
Şekil 5.1. Kasım ayı pH değerlerinin noktalara göre dağılımı

Kasım ayında pH değerlerinin noktalara göre değişimi Şekil 5.1.'de gösterilmiştir. En düşük değerlere S6 ve S8 noktalarında, en yüksek değere S4 noktasında rastlanmıştır. pH değerleri 6,8-7,6 arasında farklılık gösterirken, değerlerin TS 266 standartlarına (6,5-9,2) uygun olduğu görülmüştür.

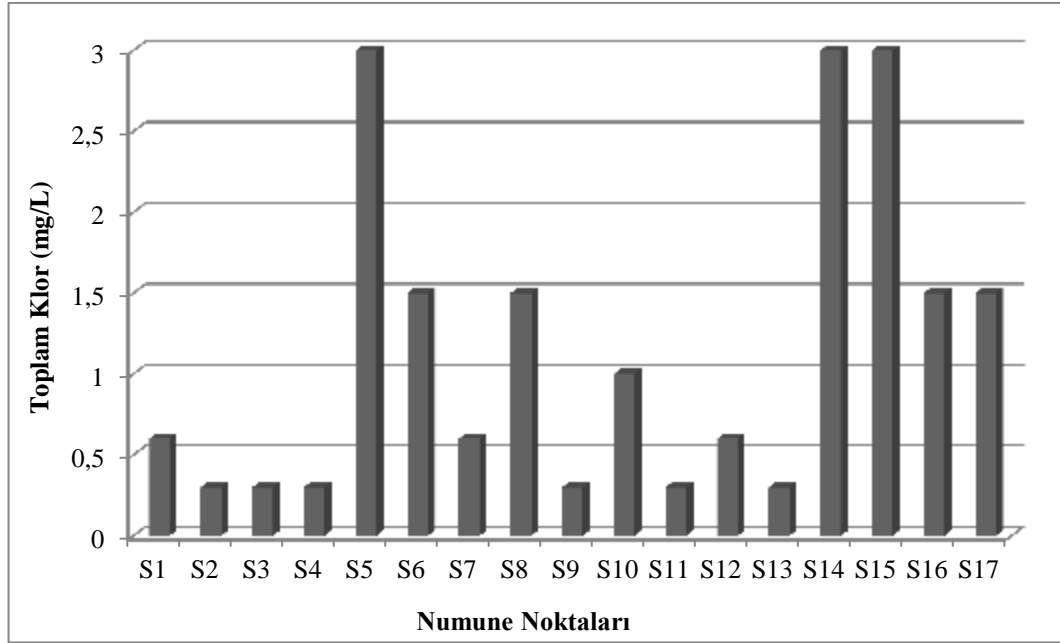
Şekil 5.4. Kasım ayı toplam klor değerlerinin noktalara göre dağılımı

Toplam klor miktarlarının noktalara göre değişimi Şekil 5.4.'de gösterilmiştir. Şebeke sistemi içinde suda bulunan serbest ve bağlı haldeki klorların toplamına toplam klor denir. Kasım ayında en düşük toplam klor değerlerine S2, S3, S4, S9, S11 ve S13 noktalarında rastlanmıştır. Bu noktalarda sonuçların TS 266 alt sınır değeri olan 0,1 mg/L'ye yakın olduğu gözlenmiş olmakla birlikte şebeke standartlarını sağlamak için yeterli olduğu görülmüştür.

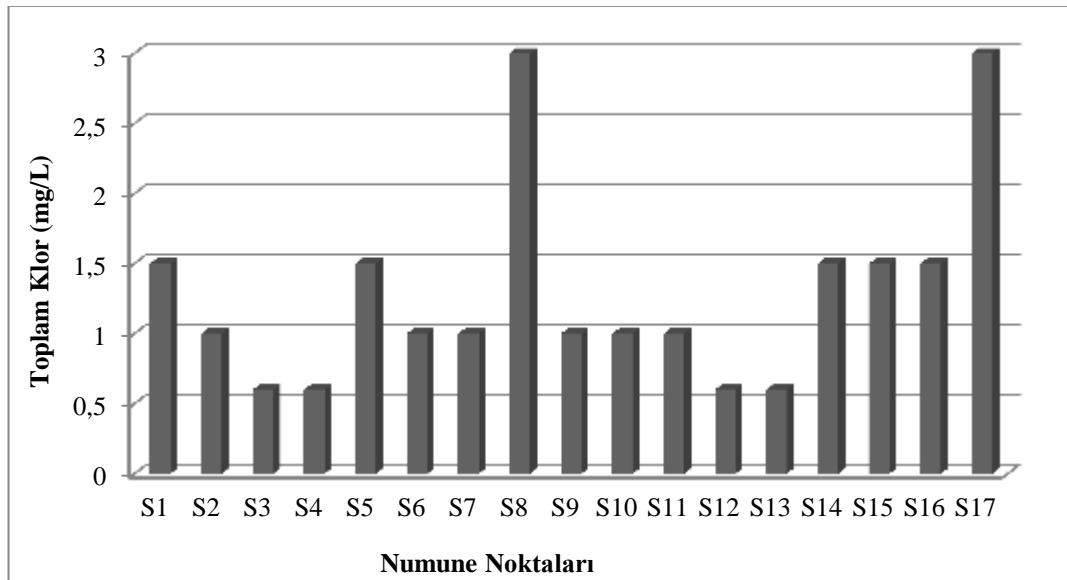
Şekil 5.14. Ocak ayı toplam klor değerlerinin noktalara göre dağılımı

Toplam klor miktarlarının noktalara göre değişimi Şekil 5.14.'de gösterilmiştir. Ocak ayında en düşük toplam klor değerlerine S3, S4, S12 ve S13 noktalarında rastlanmıştır.

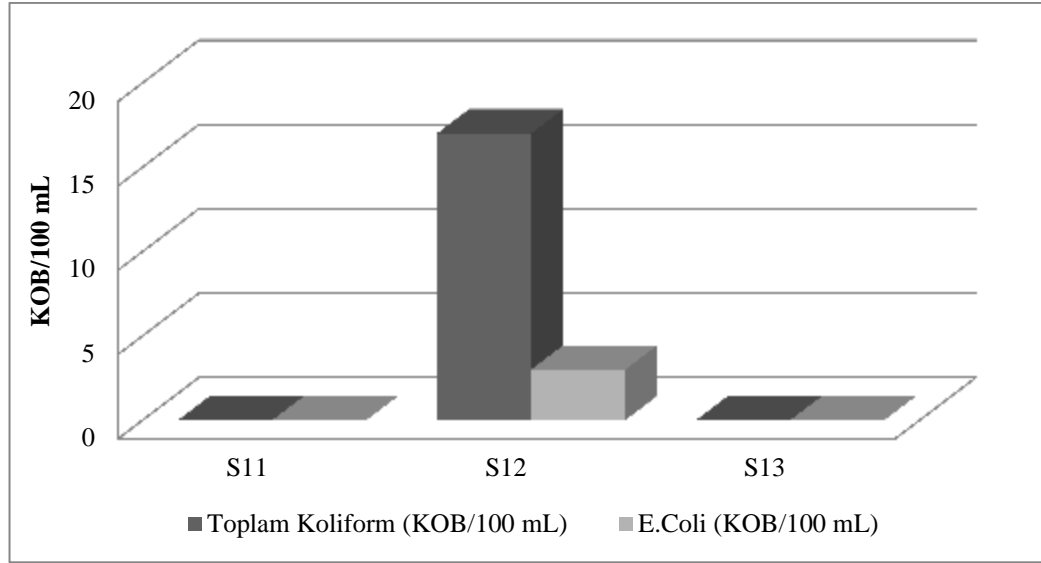
Şekil 5.15. Ocak ayında tespit edilen koliform ve E. coli miktarları

Karasu ilçesinde alınan S12 no'lu numunede 17 KOB/100 mL koliform bakteri ve 3 KOB/100 mL E. coli bakterisi varlığı belirlenmiştir. Bu noktada varlık gösteren mikrobiyolojik kirlilik sebebiyle kullanılan suların sağlıklı ve güvenilir sular olmadığı su kalitesinde sorunlar olduğu düşünülmüştür. Yine ilçede var olan kaynakların kullanılıyor olmasının veya yeterince korunamayan suların kontamine olma ihtimalinin bu sonuçlarda belirleyici olduğu düşünülmüştür.

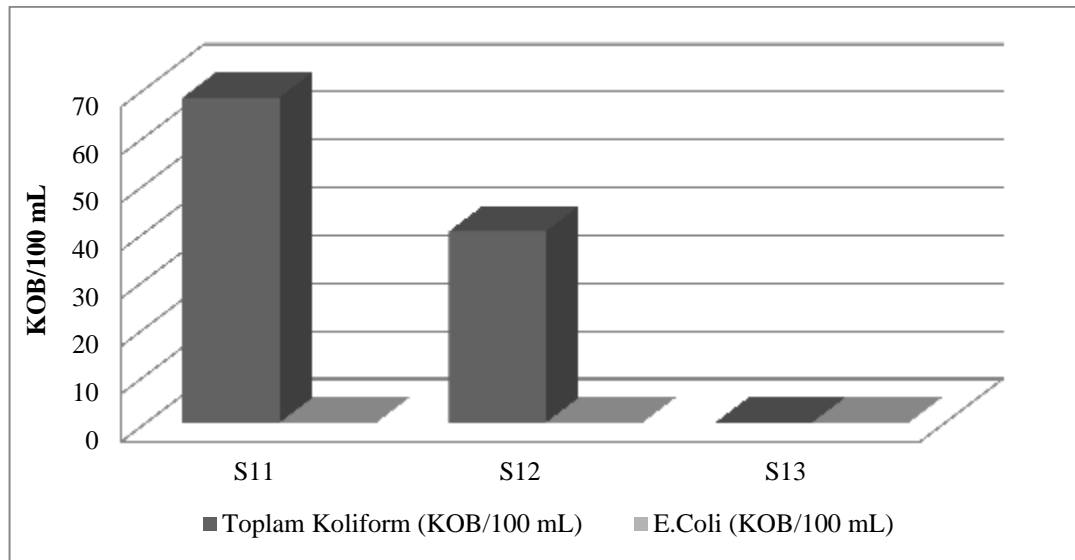
Şekil 5.20. Şubat ayında tespit edilen koliform ve E. coli miktarları

Karasu ilçesinde alınan S11 ve S12 no'lu numunelerde toplamda 108 KOB/100 mL koliform bakteri tespit edilmiş, E. coli bakterisi varlığı belirlenmemiştir.

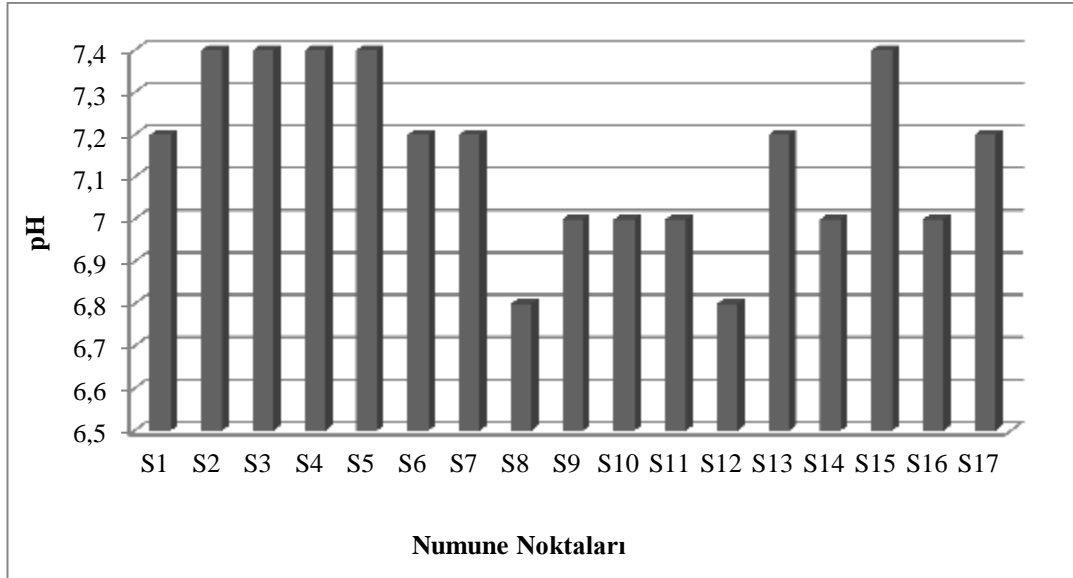
Şekil 5.21. Mart ayı pH değerlerinin noktalara göre dağılımı

Mart ayında pH değerlerinin noktalara göre değişimi Şekil 5.21.'de gösterilmiştir. En düşük değerlere S8 ve S12 noktalarında, en yüksek değere S2, S3, S4, S5 ve S15 noktalarında rastlanmıştır. pH değerleri 6,8-7,6 arasında farklılık gösterirken, değerlerin TS 266 standartlarına (6,5-9,2) uygun olduğu görülmüştür.

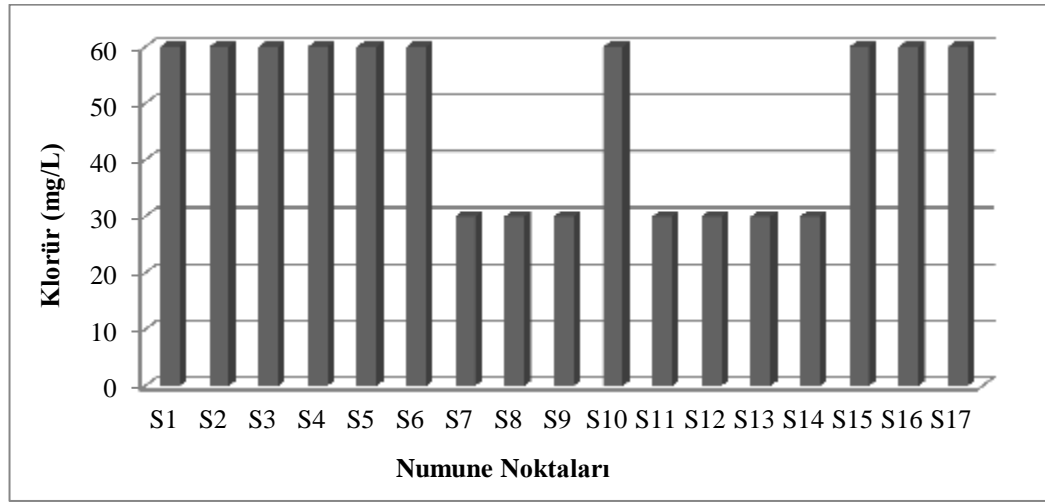
Şekil 5.23. Mart ayı klorür değerlerinin noktalara göre dağılımı

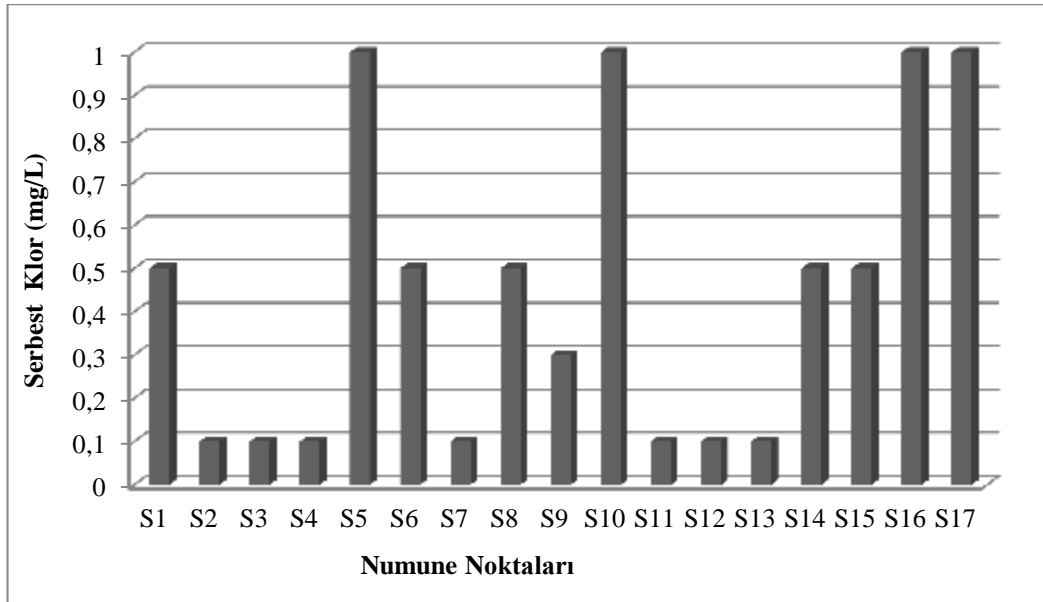
Şekil 5.27. Nisan ayı serbest klor değerlerinin noktalara göre dağılımı

En düşük değerlere S2, S3, S14, S7, S11, S12 ve S13 noktalarında rastlanmıştır. Bu noktalarda sonuçların TS 266 alt sınır değeri olan 0,1 mg/L'ye yakın olduğu gözlenmiş olmakla birlikte şebeke standartlarını sağlamak için yeterli olduğu görülmüştür.

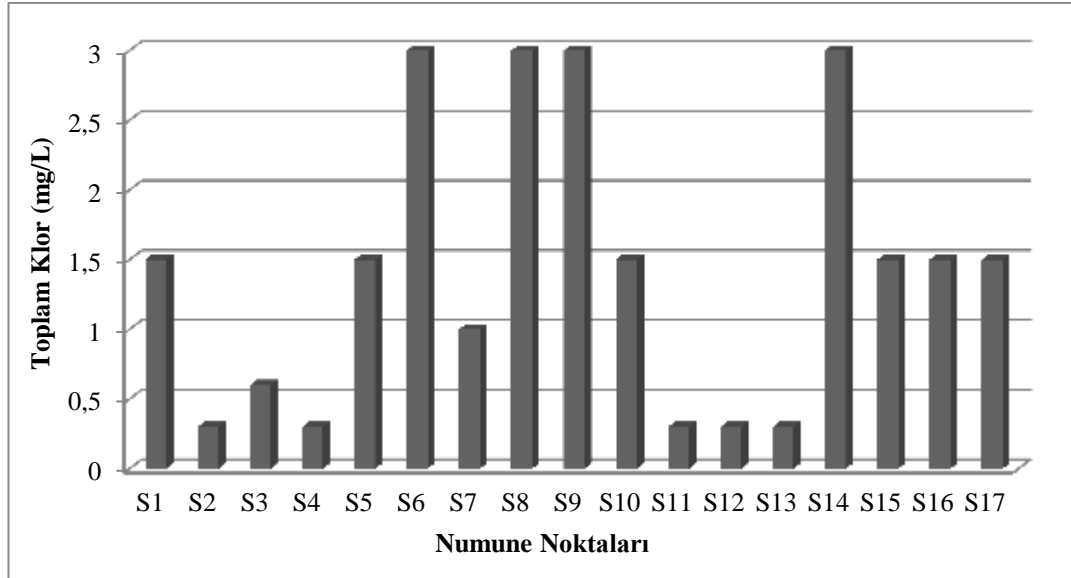
Şekil 5.29. Nisan ayı toplam klor değerlerinin noktalara göre dağılımı
