**OTOMOTİV SEKTÖRÜNDEKİ ÜRÜN VEYA PROSESLERE
AİT HATALAR ÜZERİNDE FMEA UYGULAMALARI**

YÜKSEK LİSANS TEZİ

Yılmaz SÖNMEZ

EYLÜL – 2017

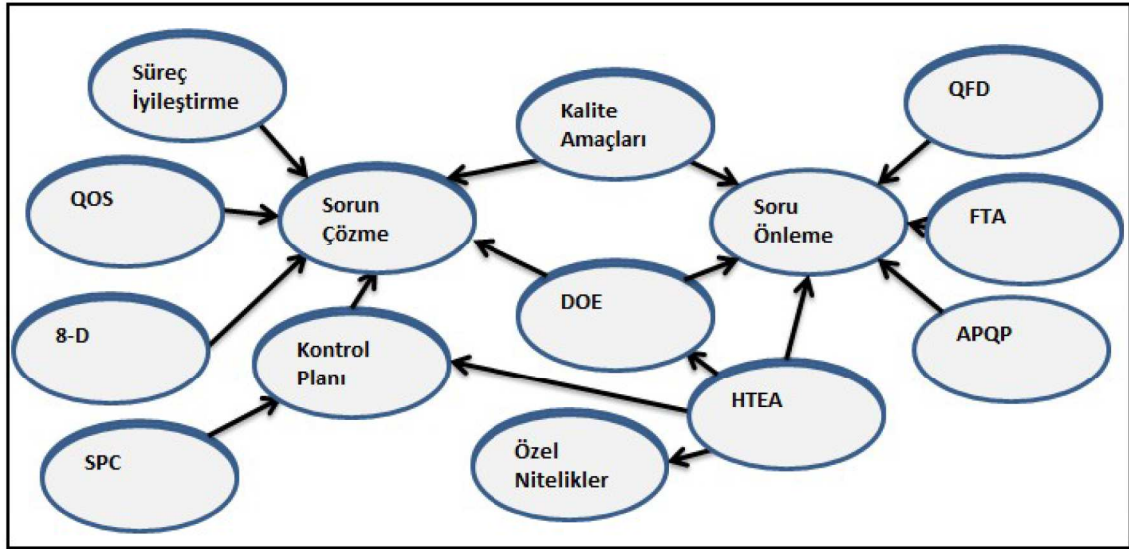
Şekil 1. HTEA' nın Diğer Kalite İyileştirme Araçları ile İlişkisi (Aran, 2006:32)

Aşağıdaki şekilde HTEA 'nın diğer kalite iyileştirme araçları ile ilişkisi görülmektedir.

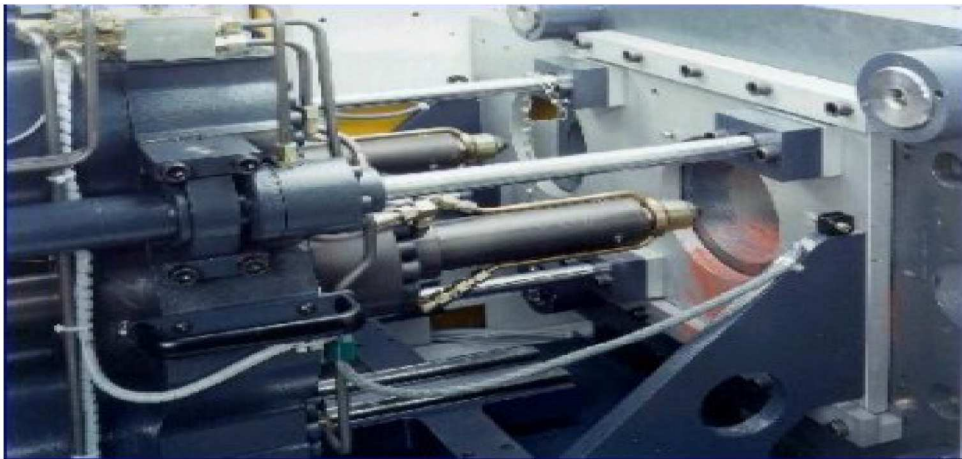
Şekil 8. Enjeksiyon ünitesi (Kaynak: MEGEP Plastik Teknolojisi, 2006:8)

Enjeksiyon Ünitesi: Bir enjeksiyon ünitesinin en önemli elemanlarından bazıları huni, helezon (vida), Isıtıcı bantlar yani rezistanslardır.

Kilitleme Ünitesi: Sabit destek plakası, hareketli ve sabit kalıp taşıyıcı plakaları ve tahrik sisteminden oluşur. Genelde mekanik, hidro mekanik ve hidrolik sistemler olarak 3 çeşittir. Kalıbın açılması ve kapanması görevini yürütür.

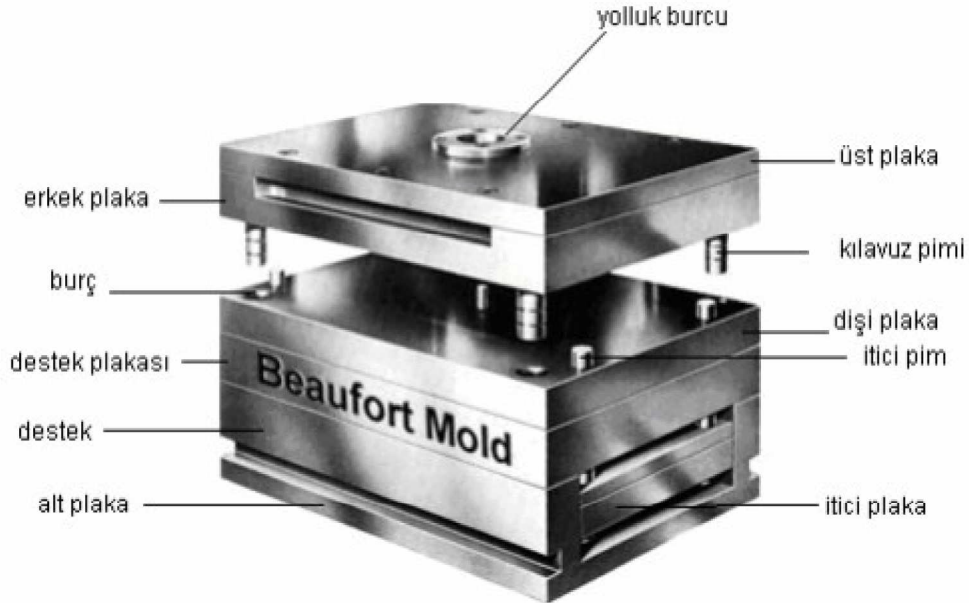
Şekil 9. Bir Plastik Enjeksiyon Kalıbının Şematik Gösterimi (Kaynak: MEGEP Plastik Teknolojisi, 2006: 30)

Aşağıdaki şekilde bir enjeksiyon kalıbının bölümleri görülmektedir.

Kalıbı oluşturan bazı ana parçalar ise: üst tespit plakası, merkezleme bileziği, dişi kalıp bağlama bileziği, dişi plaka, dayama plakası, alt tespit plakası, itici bağlama plakası ve itici plakası, dayama pimleri, sütunlar, yolluk burcu yolluk çekme pimleri, geri itici pim, kılavuz pim yolluk burcu ve burç gibi parçalardır (Can,2008).
